PREFEITURA MUNICIPAL DE CAMPO AZUL/MG

GERENÇÃO: **REFORMA PREDIAL UNIDADE BÁSICA DE SAÚDE**

PROJETO: **PROJETO ARQUITETÔNICO**

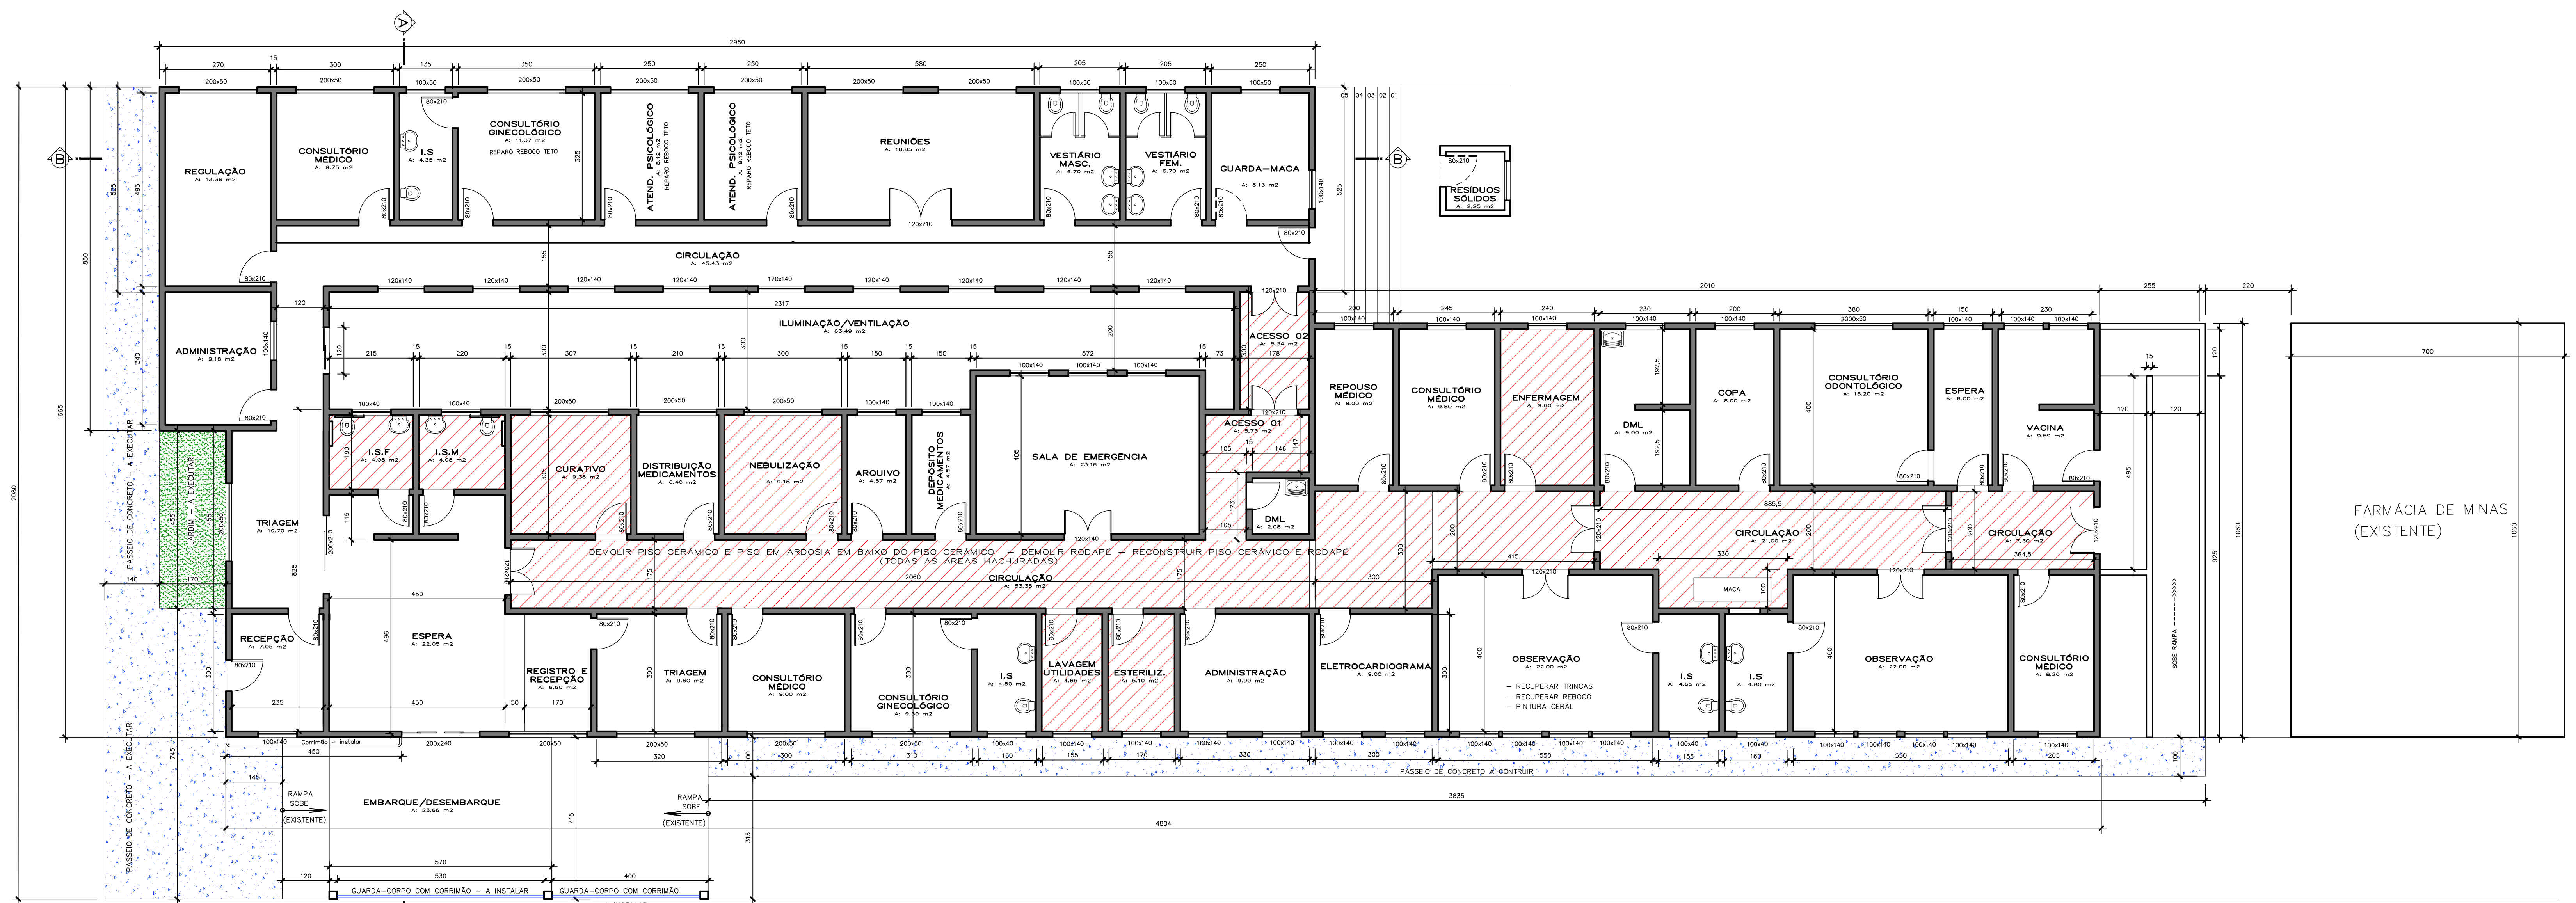
- PLANTA BAIXA**
ESCALA: 1/75
- PASSEIO EM CONCRETO A EXECUTAR
 - JARDIM A EXECUTAR
 - PISO CERÂMICO - A DEMOLIR E RECONSTRUIR
- SERVIÇOS:
- 01 - REPARO EM TELHADO (BLOCO 02)
 - 02 - REPARO EM REBOCO DIVERSAS PAREDES
 - 03 - REPARO EM REBOCO TODAS AS PAREDES DO BLOCO 02 H= 0,60 M
 - 04 - IMPERMEABILIZAR PAREDES BLOCO 02 - H= 0,60 M
 - 05 - REPARO REBOCO DO TETO ALGUMAS SALAS (BLOCO 02)
 - 06 - SUBSTITUIÇÃO DE PARTE DO PISO CERÂMICO (BLOCO 01)
 - 07 - PINTURA GERAL DO PREDIO
 - 08 - INSTALAR GUARDA-CORPO E CORRIMÃO
 - 09 - CRIAR PASSEIO E JARDIM FRONTAL
